Välja antud 13.  
jaanuaril 2022

MIR-22/01

## *Robert Cenac* Tow'i kokkupõrge CSX Railway Rigoletsi sillaga

12. jaanuaril 2021. aastal umbes kell 23.59 kohaliku aja järgi lükkas puksiirilaev „*Robert Cenac*” ühte tühja praami, kui praam pörkas kokku CSX raudtee Rigoletsi pöörd sillaga, mis asub umbes 11 miili kaugusel Slidellist (Louisiana) kagus.<sup>1</sup> Saastest ega vigastustest ei teatatud. Silla ja praami kahju hinnati vastavalt 1,1 miljonile dollarile ja 5000 dollarile.

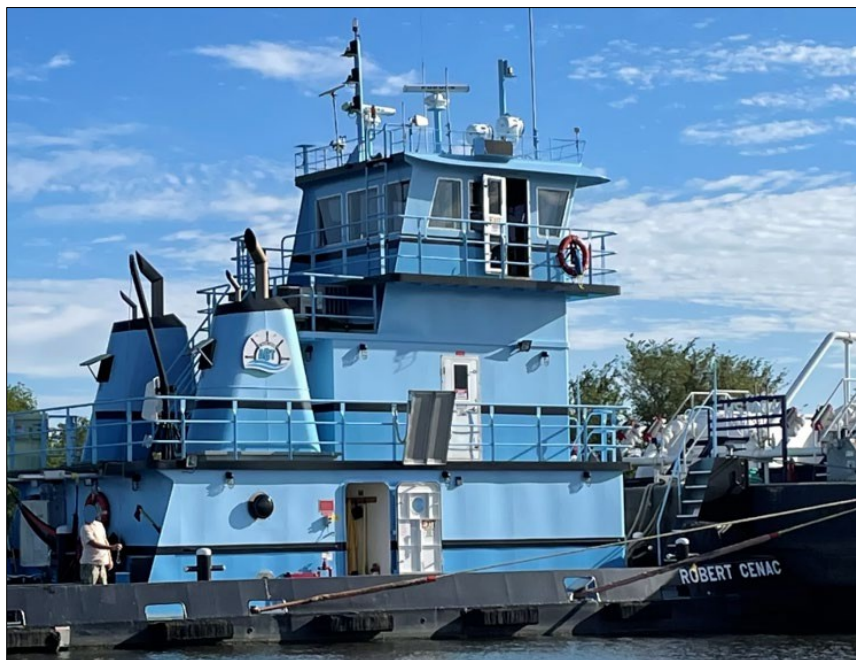
**Joonis 1.** *Robert Cenac* pärast õnnetust. (Allikas: anonüümne)

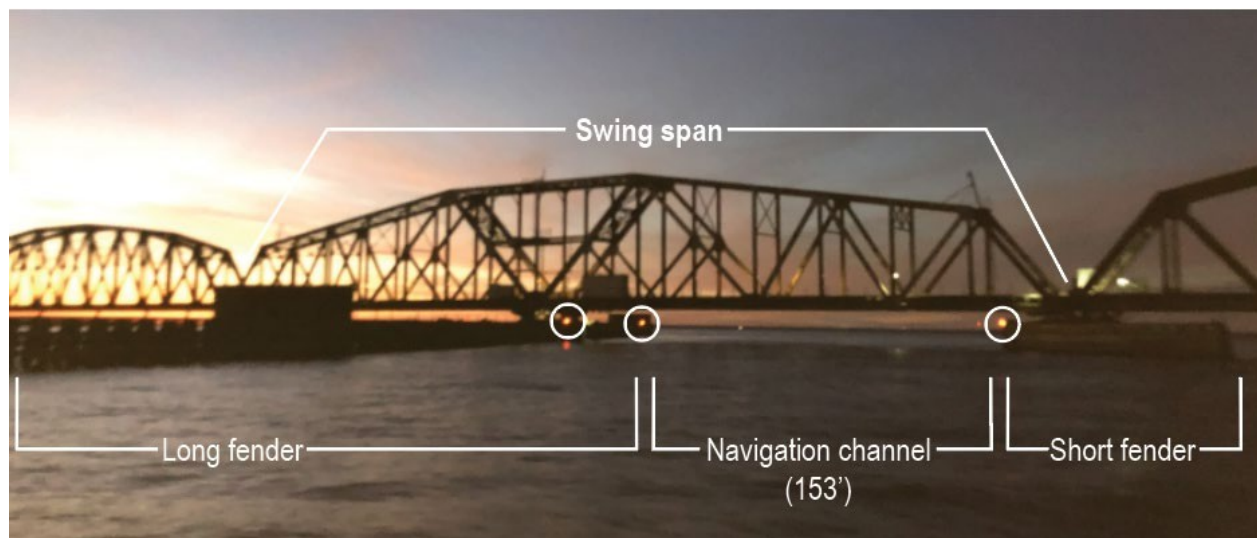
**Joonis 3.** 29. jaanuari 2021. aasta foto Rigoletsi sillast (suletud asendis) pärast õnnetust, vaadatuna lõunast põhja suunas. Pikadel ja lühikestel kaitserauadel olevad punased navigatsioonituled on ringiga märgitud. Märkige, et pöörd silla ülaosas ja mõlemas otsas ei ole navigatsioonitulesid ning lühikeste ega pikkade kaitserauade mõlemas otsas ega silla lõunapoolsel küljel lühikeste ega pikkade kaitserauade peal ei ole punaseid navigatsioonitulesid. (Allikas: Bullard Marine Solutions, märkused lisanud NTSB)

Laeva „Robert Cenac” kapten kirjeldas, et nägi pikal kaitseribal vaid kahte tulukest ja lühikesel kaitseribal ühte tulukest, kui puksiirlaev lähenes kanalile, et sõita sillast läbi, kusjuures mõlemal kaitseribal oleks pidanud olema kolm tulukest. Rigoletsi silla õnnetusjärgsed videod ja fotod kinnitasid kapteni tähelepanekuid: lühikese ja pika kaitseriba lõunapoolset otsa ei märkinud ühtegi tulukest. Pöörsillal puudusid vaheldumisi rohelised ja punased navigatsioonituled, mis oleksid märkinud silla mõlemat otsa ja keskkoha. Ei leitud ühtegi rannavalve kirja, mis oleks vabastanud Rigoletsi silla nõuetest 33 CFR 118.70.

Rigoletsi silla viimane CSX-i sillaülevaatusaruanne koostati umbes 3 nädalat enne õnnetust, 7. detsembril 2020, ning selles märgiti, et pikalt kaitseribalt puudus üks päikesepaneeliga navigatsioonituli; selle remondi või asendamise kohta puudusid täiendavad andmed. Lisaks dokumenteeriti ülesvoolu (põhja) pool asuva lühikese kaitseraua kahjustused, mis olid tekkinud hiljutise laevaga kokkupõrke tagajärjel, ning pika kaitseraua puhul puudusid hiljutise tormi tõttu umbes 12 lauda allavoolu (lõuna) pool asuvalt kaitseraua tugipostilt.

Pärast õnnetust paigaldas CSX täiendava valge laialivalgustuse, et valgustada silda ja kanalit. Laeva *Robert Cenac* kapten ütles uurijatele, et hilisemate silla läbimiste ajal aitas täiendav valgustus ava kergemini ära tunda. Käesoleva aruande avaldamise kuupäeval puudub Rigoletsi silla pöörsillal endiselt määrusega nõutav navigatsioonivalgustus.

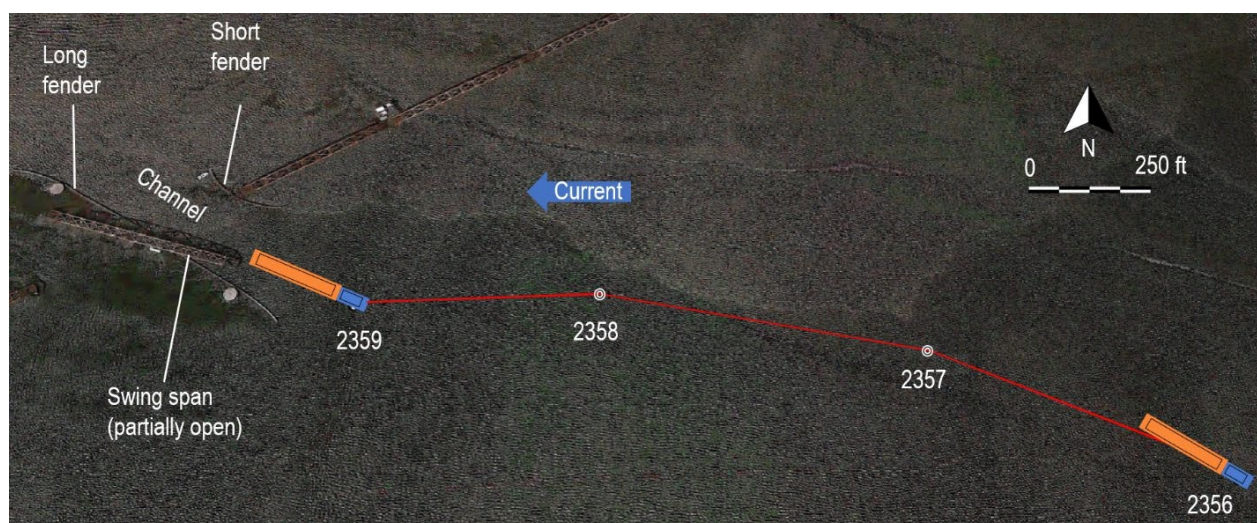
Kell 23.55 oli pukseerimisrongi eesots umbes 2300 jalga sillast (2000 jalga pika kaitseriba lõunapoolsest otsast) ning pukseerimisrong liikus maapinnalise kiirusega 6,9 miili tunnis ja maapinnalise kursiga 306°. Kapten meenutas, et kui prožektor oli suunatud praami esiosa poole, nägi ta kaitseriba ja hakkas pukseerimisrongi joondama, et läbida avaus. Kapten ütles uurijatele, et kui pukseerimisrong lähenes pikale kaitseribale, nägi ta, et pöörd sild ei olnud täielikult avatud, nagu talle oli öeldud, vaid ulatus üle pika kaitseriba, „nagu oleks see avatud kolmveerand ulatuses”. Ta ütles uurijatele, et kui ta märkas, et sild ulatub kaitsva pörkuri väljapoole, ja hakkas tagurdama (täis tagurpidi), oli konvoi peatamiseks liiga lähedal, kuna hoovus tõukas konvooid silla poole.

Kell 23.58 oli puksiirkiir 7,1 miili tunnis; vähem kui minut hiljem hakkas puksiirkiirus järsult vähenema. Umbes kell 23.59 pörkas praami vööri vasaku külje äärekaare vastu silla lõunapoolse (avatud asendis) otsa. Silla operaator ütles uurijatele, et kui ta käsi oli sillat avaval hoobal, nägi ta suletud teleringi kaamerast, kuidas *Robert Cenac'i* puksiir „lõhe läbi kihutas... paar sekundit” enne, kui praam sillaga kokku pörkas.

**Joonis 4.** Laeva „Robert Cenac“ liikumistee, mis põhineb automaatse identifitseerimissüsteemi (AIS) maapinnalise kursi andmetel ja puksiirkonvoo ligikaudsel asukohal hetkel, mil see puutus kokku Rigoletsi sillaga. Fotol on sild avatud umbes kolmveerandini. Puksiirkonvoo suunad on hinnangulised. (Taustapilt: Google Earth)

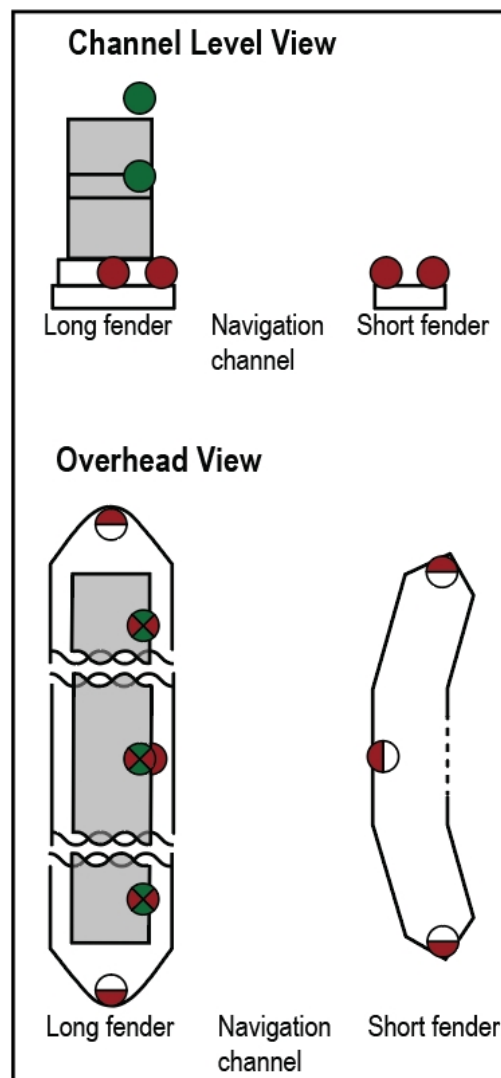
Vastavalt 33 CFR 118.70-le peavad läbipääsusildade pöörsillad olema valgustatud nii, et lähenevalt laevalt vaadates paistaks suletud pöörsillal kolm punast tuld silla konstruktsiooni ülaosas – üks silla mõlemas otsas samal tasandil ja üks silla keskel ülaosas – ning avatud pöörsillal kolm rohelist tuld – üks silla mõlemas otsas ja üks silla keskel ülaosas. Pöörsillad peavad olema valgustatud nii, et navigatsioonikanaliga piirnevate sildapostide mõlemad otsad või silla pöördepunkti kaitsvad kaitsesillapostid (pörkepadjad) oleksid märgistatud punase tuluga.

**Joonis 5.** Pöörsilla valgustus vastavalt eeskirjadele, kus laevatee kulgeb silla ühe poole alt läbi. Märkige, et laevatee tasandilt ei ole kõiki tulesid korraga näha. (Allikas: Rannavalve)

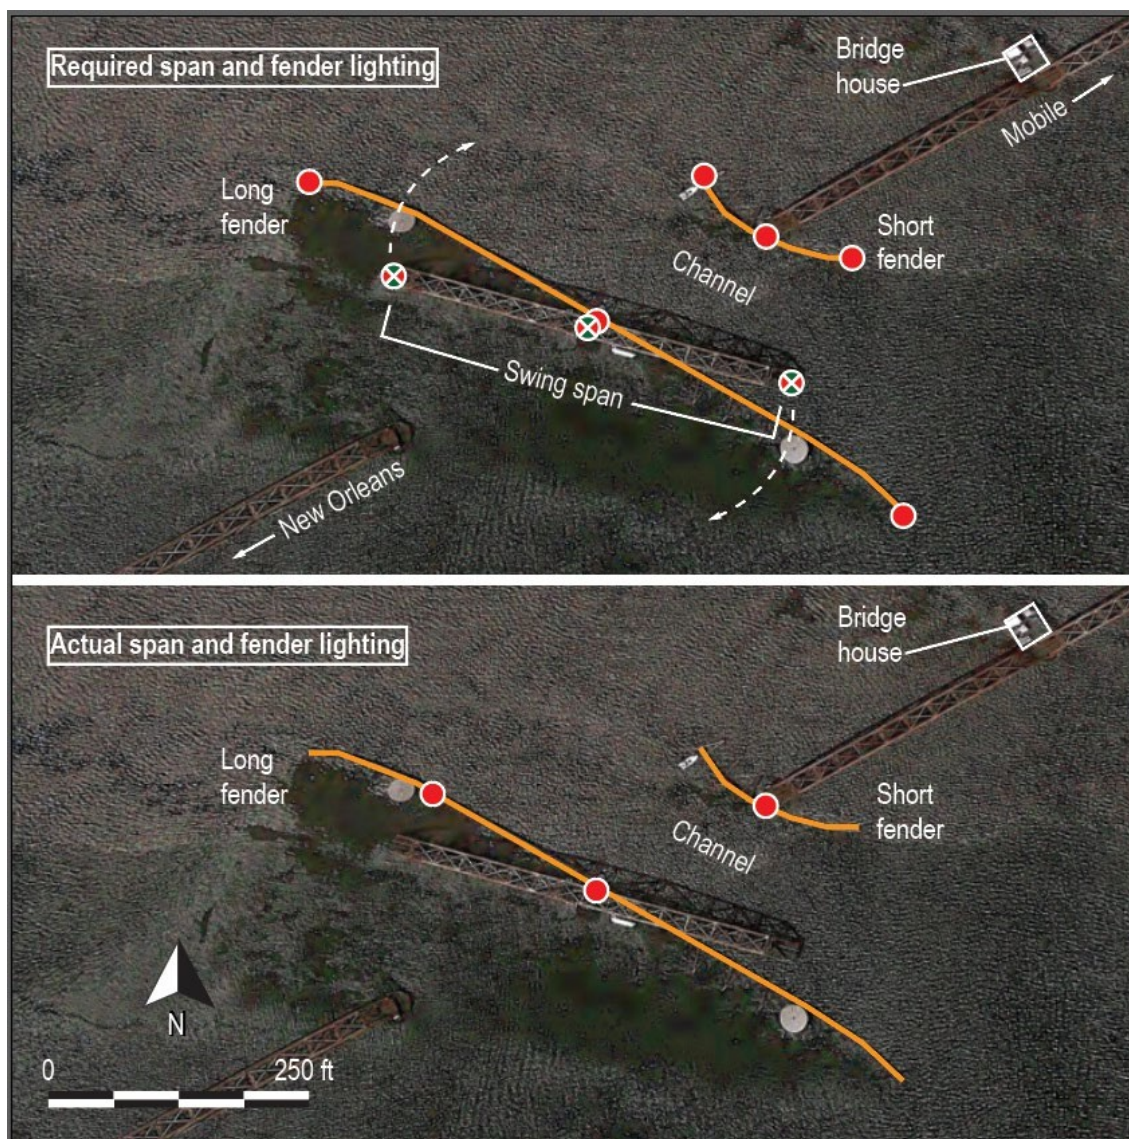
**Joonis 6.** 2015. aasta augusti pildid Rigoletsi silla kanalist ja kaitserauast, kus pöörsild on avatud umbes kolmveerand ulatuses. (Taustapildi allikas: Google Earth)

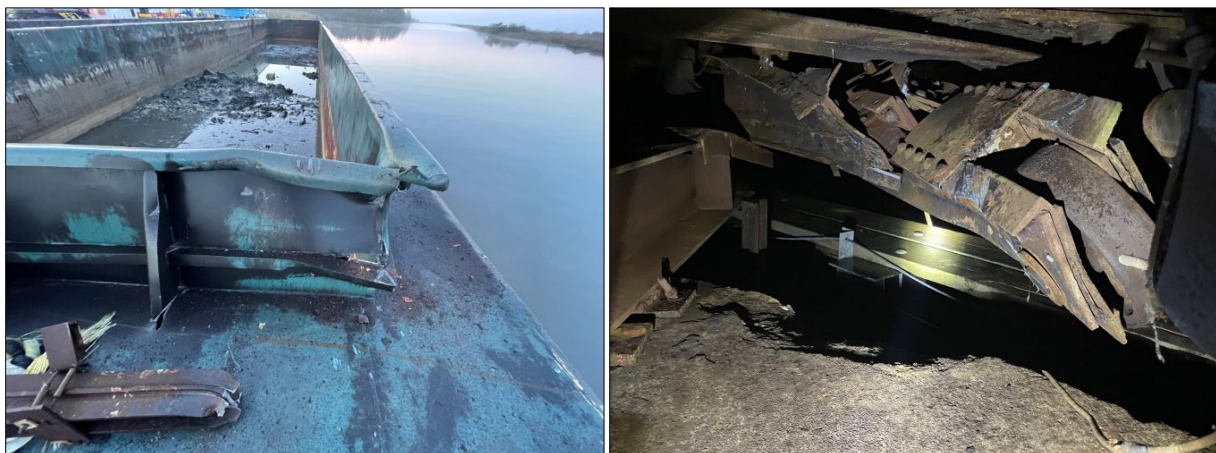
Praami *SH 238* vööri vasaku külje kahjustused hõlmasid mõlke ja pragusid vööri vasakul küljel ning vasaku külje vööri punkripõrandaserval; nende parandamine maksis hinnanguliselt 5000 dollarit. Kapten ütles uurijatele, et laev „*Robert Cenac*” ei puutunud kokku ühegi sillaosa ega kaitseribaga ning puksiirlaeval kahjustusi ei olnud.

**Joonis 7.** Vasakul: Parras *SH 238* vasakpoolne vöör, vaade ahtri poole, millel on näha hopperi serva kahjustused. Vasakul allosas on näha sillalt pärit praht (kiil). (Allikas: meeskonnaliige *Robert Cenac*) Paremal: Pöördsilla kaguosa (avatud asendis), millel on näha tasakaaluratta ja tugitala kahjustused. (Allikas: rannavalve).

Rigoletsi sild sai kahju ligikaudu 1,1 miljoni dollari ulatuses. Kolmanda osapoole poolt koostatud õnnetusjärgses uurimisaruandes märgiti, et puksiirlaev „*Robert Cenac*” pörkas esmalt kokku silla avatud pöördsilla lõunapoolse otsaga, kaldus pöördsillalt kõrvale ja pörkas seejärel kokku silla lühikese kaitseraua põhjapoolse küljega, tekitades kahjustusi lühikese kaitseraua põhjapoolsele küljele ja pika kaitseraua lõunapoolsele küljele. Uuringus märgiti ka, et „puksiiri ahtriosa puutus tõenäoliselt kokku silla lõunapoolse külje/pika kaitseraua keskmise pöördeposti juures” ning et kaitseraua kahjustused „näisid olevat värsked”.

Teises õnnetusjärgses uurimisaruandes on dokumenteeritud, et pöördsilla lõunapoolse otsa (avatud asendis) põrandatalad „sai otsese löögi umbes nelja jala kaugusel läänepoolse talakonstruktsiooni sisemise servast”. Kahjustusi oli pöördsilla konstruktsioonil ja komponentidel, pöördsilla avamiseks ja sulgemiseks kasutataval seadmel ning elektri- ja kaablikomponentidel. Põhja peapöördel leiti jälgi, mis viitasid sellele, et silda tabas kokkupõrge „silla täielikult avatud asendi lähedal”. Pärast remonti taastati Rigoletsi silla tavapärane liiklus 2. märtsil 2021.
